DRAUGEN ELEKTRIFISERING

Risikovurdering for sårbar bunnfauna ved kabeloperasjoner

TECHNICAL REPORT		
Title Draugen elektrifisering - risikovurdering for sårbar bunnfauna ved kabeloperasjoner		
Report No. 820 344	Revision Date 27.01.22	Rev. No. 02
Client OKEA	Client Contact Katrine Torvik	Client Reference Katrine Torvik

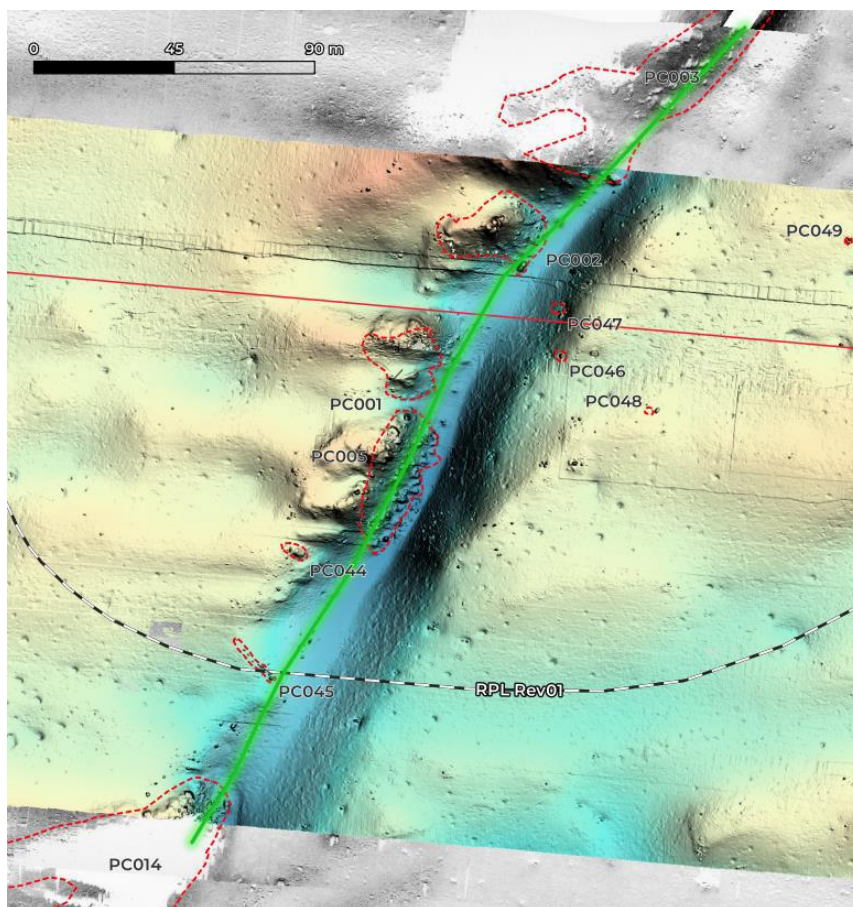
Figur 2. Kart over område 1 med antatt forekomster av koraller langs forhøyning på sjøbunn. Røde stiplede linjer viser områder tolket som mulige korallhabitat basert på sonar- og ekkoloddata. Grønn linje viser hovedtransekt til ROV, men alle mulige korallstrukturer (PC) er undersøkt med kamera. Rød heltrukken linje viser opprinnelig kabelrute. Svart og hvit linje (RPL Rev01) viser revidert kabelrute slik den var på tidspunktet da kartet ble laget (i forkant av de visuelle undersøkelsene). Kartet er hentet fra iSURVEY (2021b).

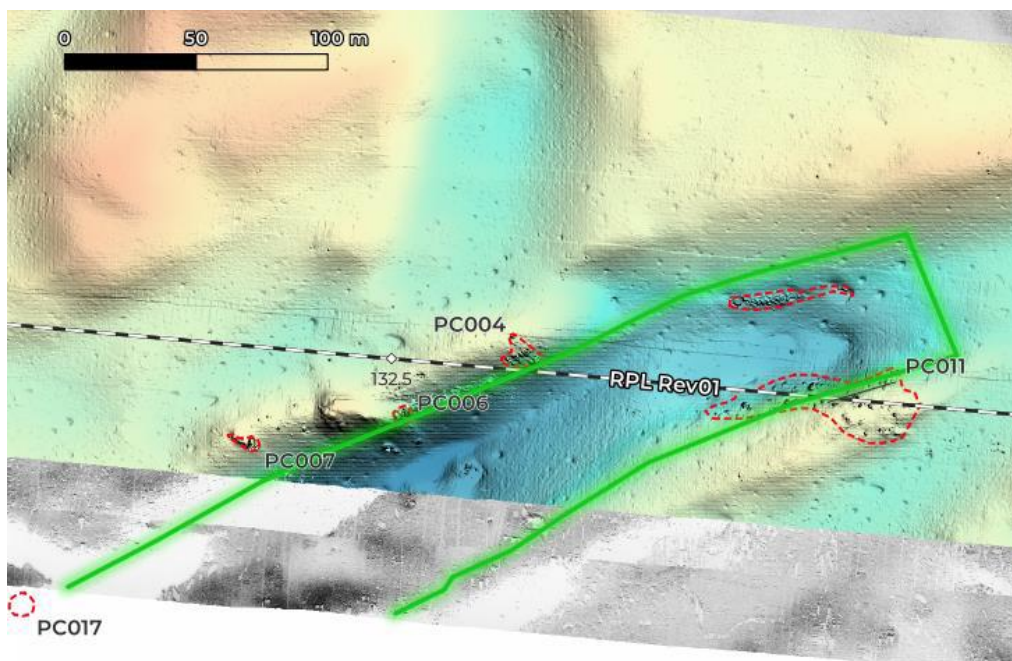
Figur 3. Kart over område 2 med antatt forekomster av koraller langs forhøyning på sjøbunn. Røde stiplede linjer viser områder tolket som mulige korallhabitat basert på multistråle ekkolodd-data. Grønn linje viser hovedtransekt til ROV, men alle mulige korallstrukturer (PC) er undersøkt med kamera. Svart og hvit linje (RPL Rev01) viser revidert kabelrute slik den var på tidspunktet da kartet ble laget (i forkant av de visuelle undersøkelsene). Kartet er hentet fra iSURVEY (2021b).

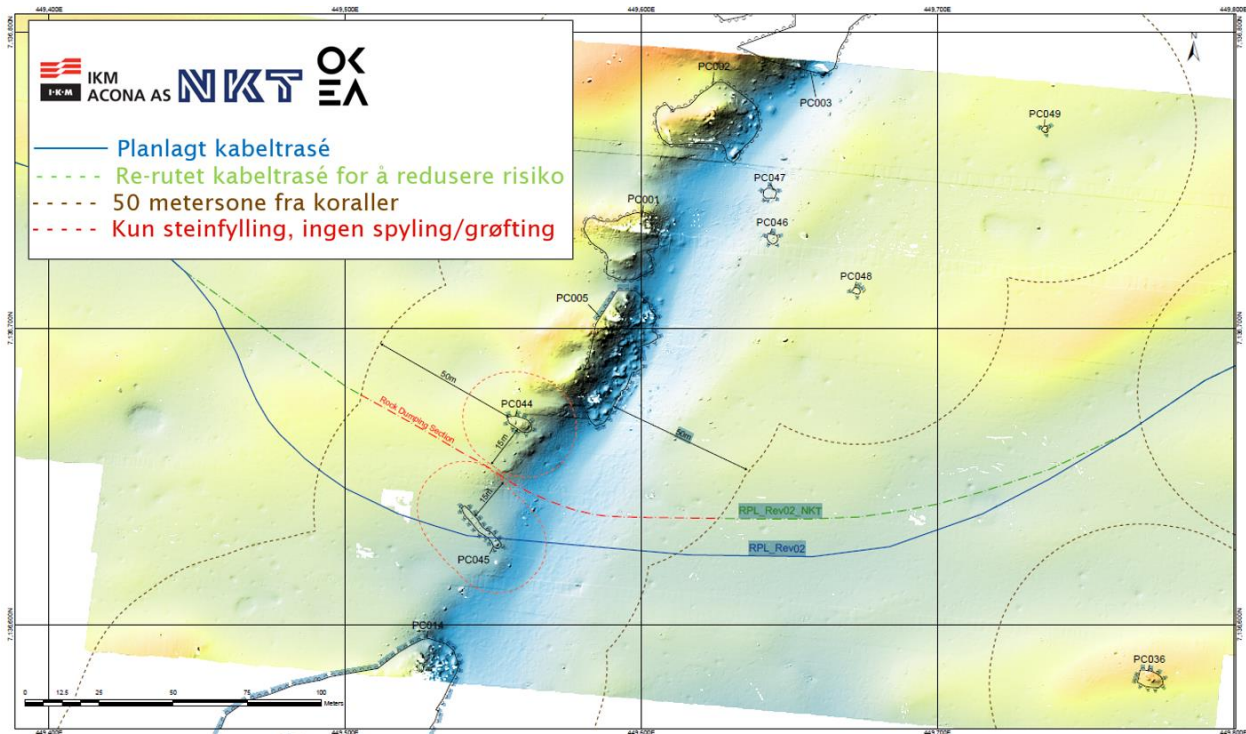
For område 1 vil kabelen legges slik at avstanden til de nærmeste korall er 15 meter. Dette gjelder to koralllokasjoner klassifisert som korallhager i tilstander dårlig og god (PC044 og PC045 i Tabell 4). I dette området skal de ikke utføres spyling eller grøfting, men kun fylles med stein ved behov. En illustrasjon av hvordan traseen er flyttet for å minimere risiko for å påvirke koraller negativt er vist i Figur 4.

Figur 4. Re-ruting av kabeltrasé for å redusere risiko for å påvirke koraller i område 1. Kabelen er flyttet slik at ny trasé går minimum 15 meter fra de nærmeste korallene. I dette området skal det ikke spyles eller graves grøfter, men kun fylles med stein, slik at det lav risiko for å påvirke koraller ved aktiviteten.

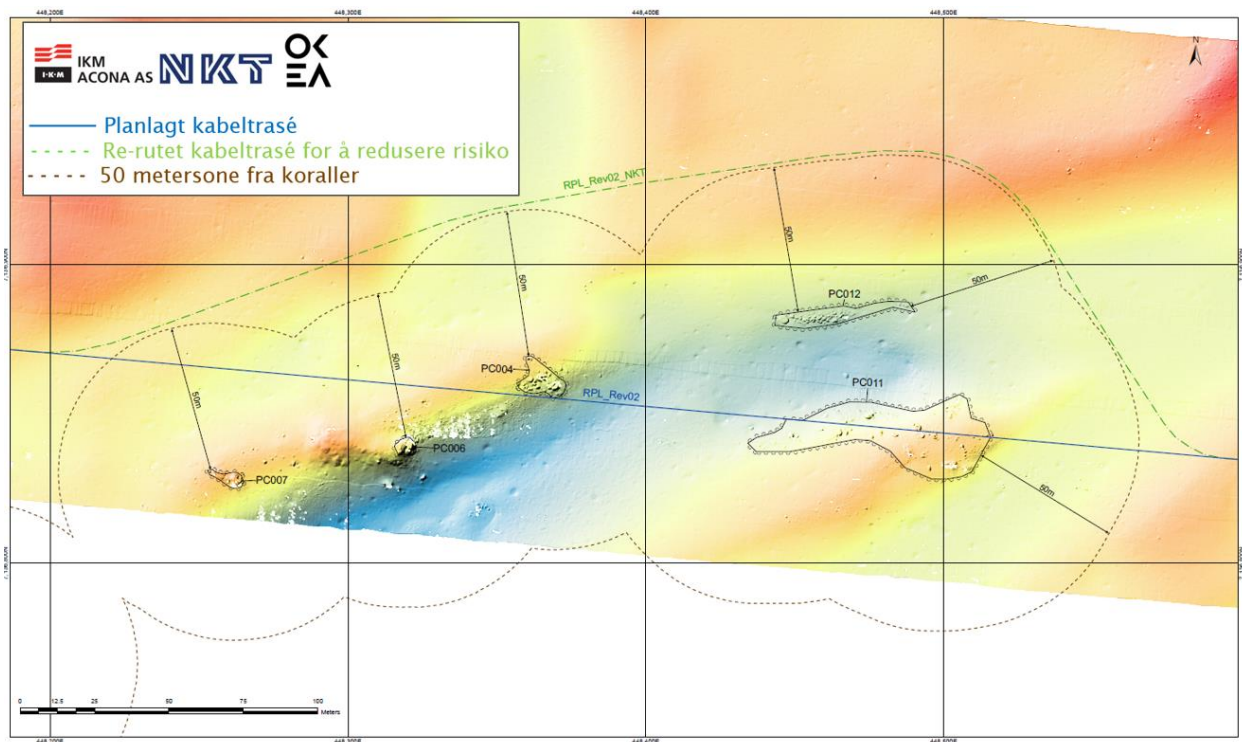
For område 2 vil kabelen legges i en avstand på minst 50 meter fra alle koraller. En illustrasjon av hvordan traseen er flyttet for å sikre at de ikke er risiko for å påvirke koraller negativt er vist i Figur 5.

Figur 5. Re-ruting av kabeltrasé for å redusere risiko for å påvirke koraller i område 2. Kabelen er lagt i en avstand på 50 meter eller mer fra alle identifiserte koraller.

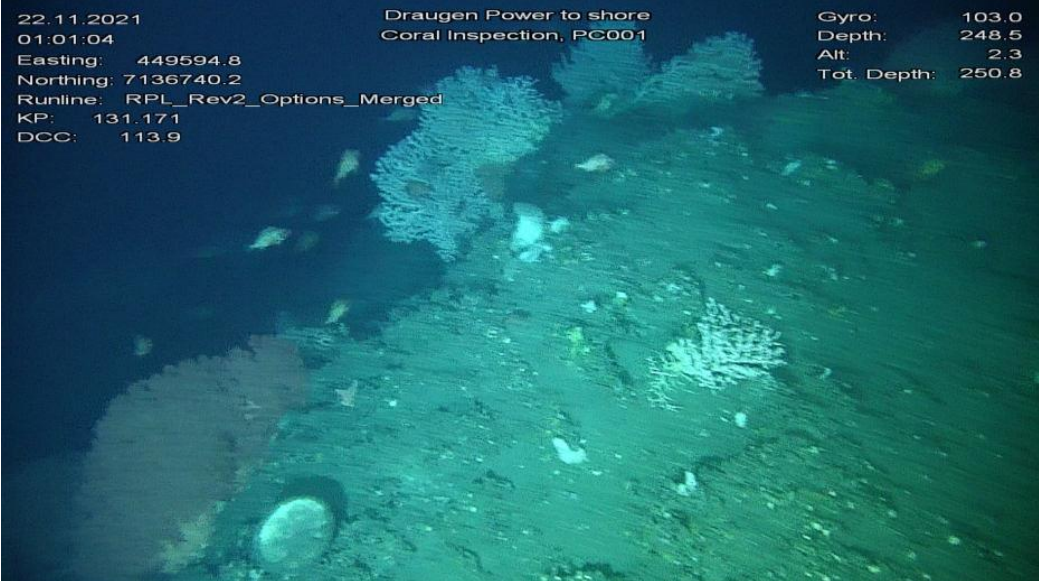
ID	Example picture
PC001	<p data-bbox="395 465 829 607">22.11.2021 Draugen Power to shore 01:01:04 Coral Inspection, PC001 Easting: 449594.8 Northing: 7136740.2 Runline: RPL_Rev2_Options_Merged KP: 131.171 DCC: 113.9</p>

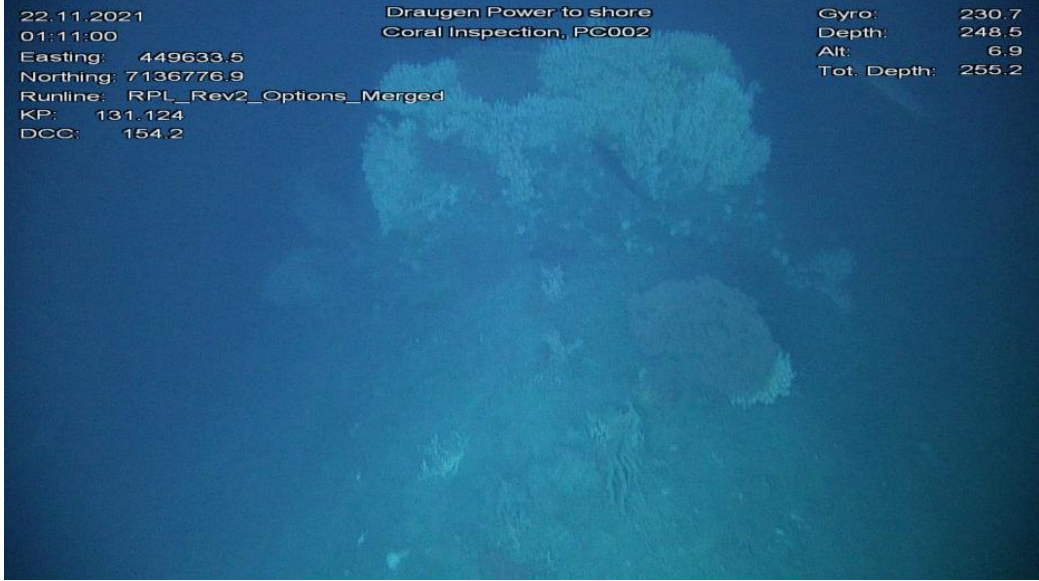
<p data-bbox="1201 465 1412 546">Gyro: 103.0 Depth: 248.5 Alt: 2.3 Tot. Depth: 250.8</p>
PC002	<p data-bbox="395 1084 829 1225">22.11.2021 Draugen Power to shore 01:11:00 Coral Inspection, PC002 Easting: 449633.5 Northing: 7136776.9 Runline: RPL_Rev2_Options_Merged KP: 131.124 DCC: 154.2</p>

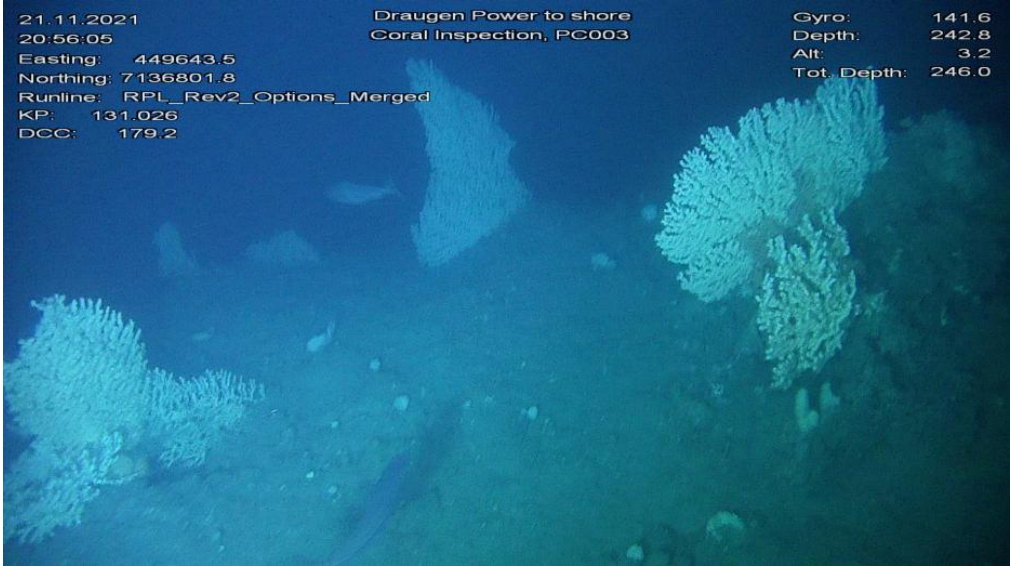
<p>PC003</p>	<p>21.11.2021 Draugen Power to shore 20:56:05 Coral Inspection, PC003 Easting: 449643.5 Gyro: 141.6 Northing: 7136801.8 Depth: 242.8 Runline: RPL_Rev2_Options_Merged Alt: 3.2 KP: 131.026 Tot. Depth: 246.0 DCC: 179.2</p>

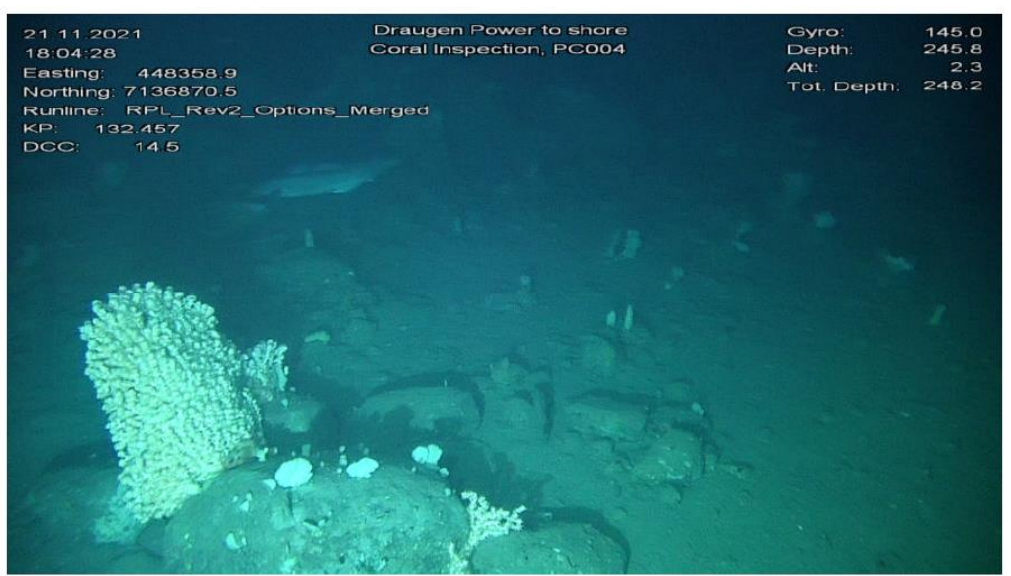
<p>PC004</p>	<p>21.11.2021 Draugen Power to shore 18:04:28 Coral Inspection, PC004 Easting: 448358.9 Gyro: 145.0 Northing: 7136870.5 Depth: 245.8 Runline: RPL_Rev2_Options_Merged Alt: 2.3 KP: 132.457 Tot. Depth: 248.2 DCC: 14.5</p>

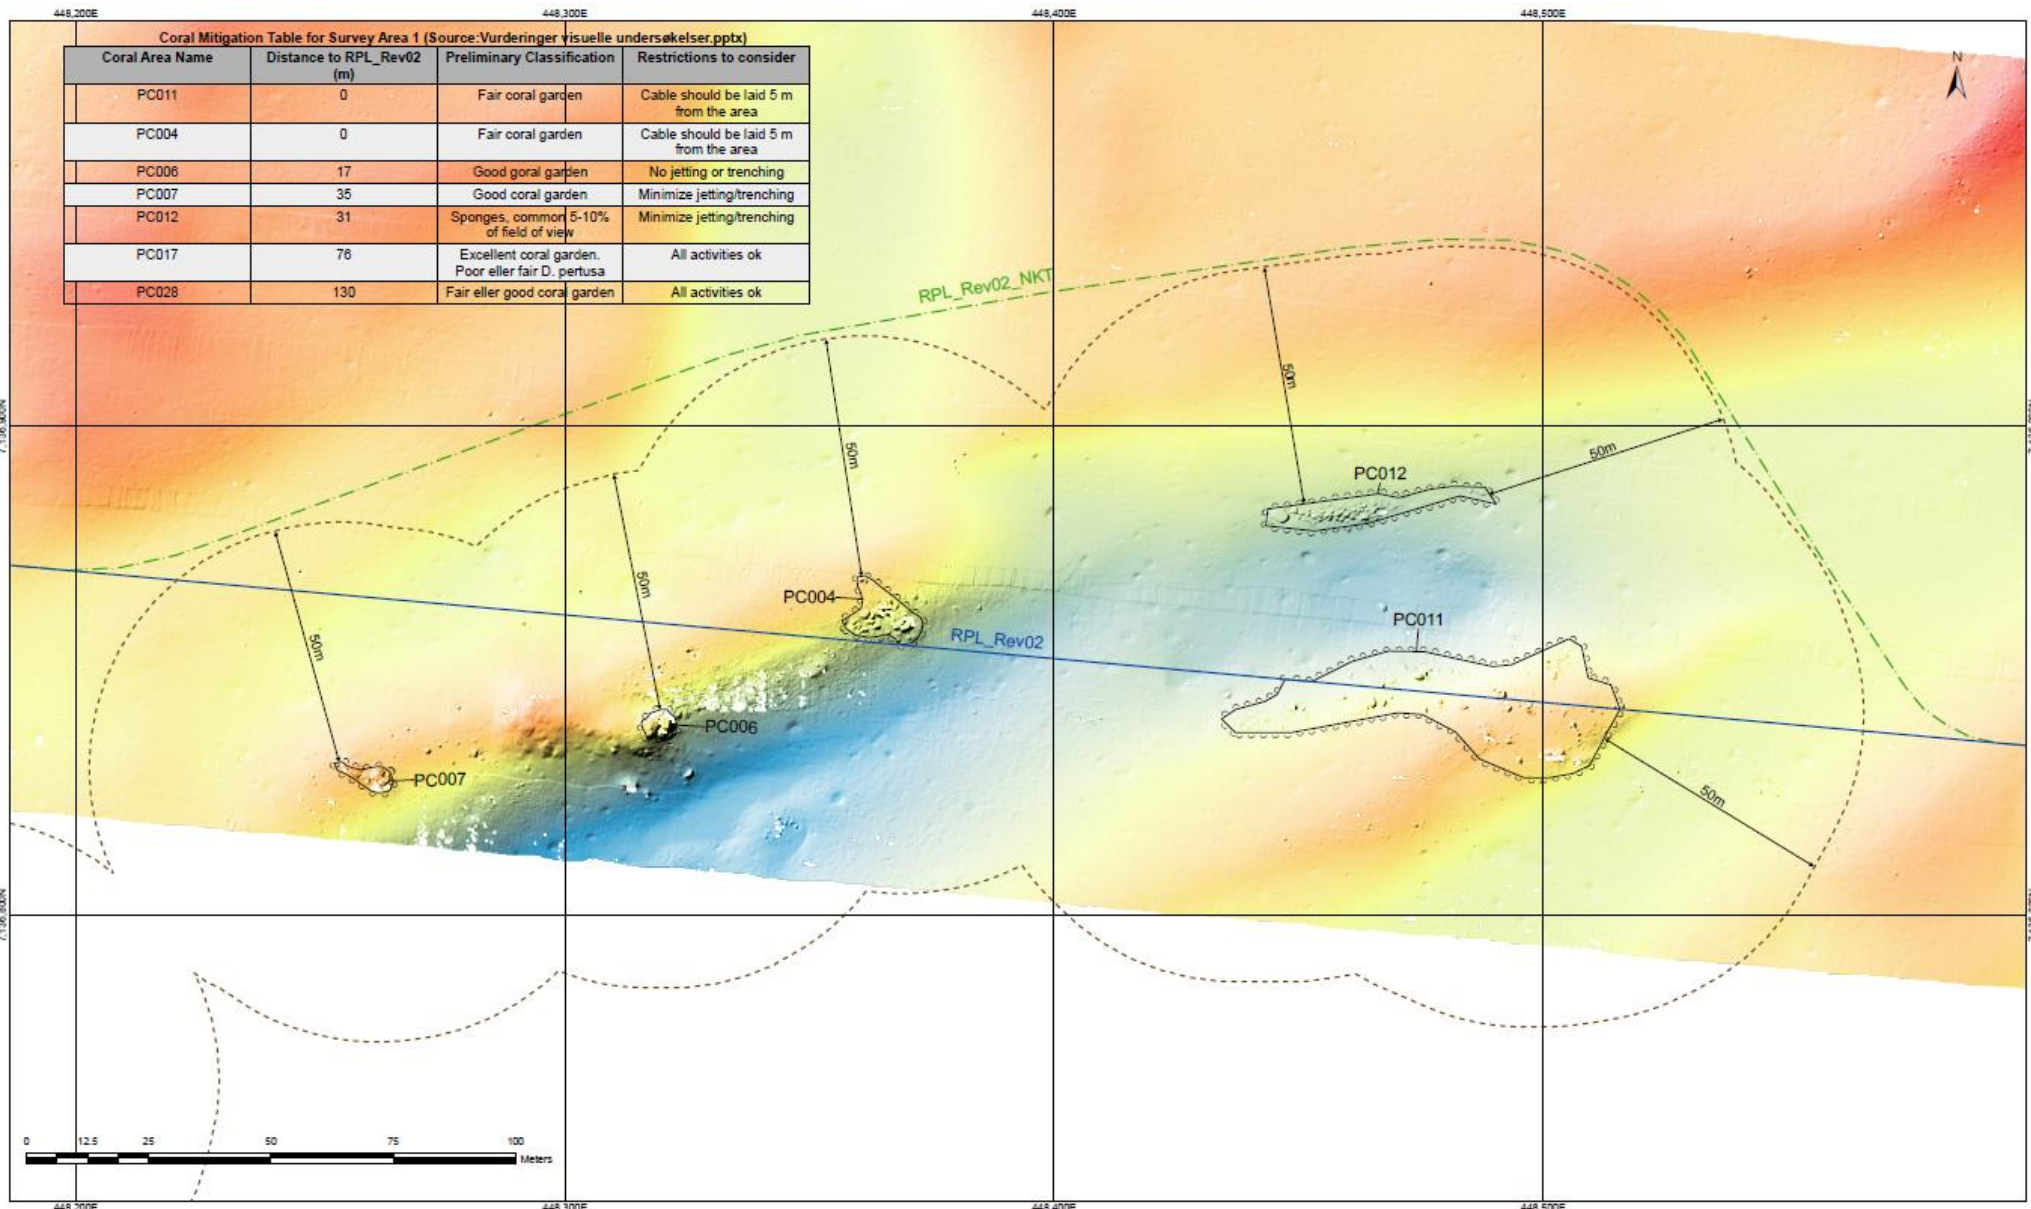
Drawing Title: **CORAL MITIGATION SURVEY AREA 1**

Coral Area Name	Distance to RPL_Rev02 (m)	Preliminary Classification	Restrictions to consider
PC011	0	Fair coral garden	Cable should be laid 5 m from the area
PC004	0	Fair coral garden	Cable should be laid 5 m from the area
PC006	17	Good coral garden	No jetting or trenching
PC007	35	Good coral garden	Minimize jetting/trenching
PC012	31	Sponges, common 5-10% of field of view	Minimize jetting/trenching
PC017	76	Excellent coral garden. Poor eller fair D. pertusa	All activities ok
PC028	130	Fair eller good coral garden	All activities ok

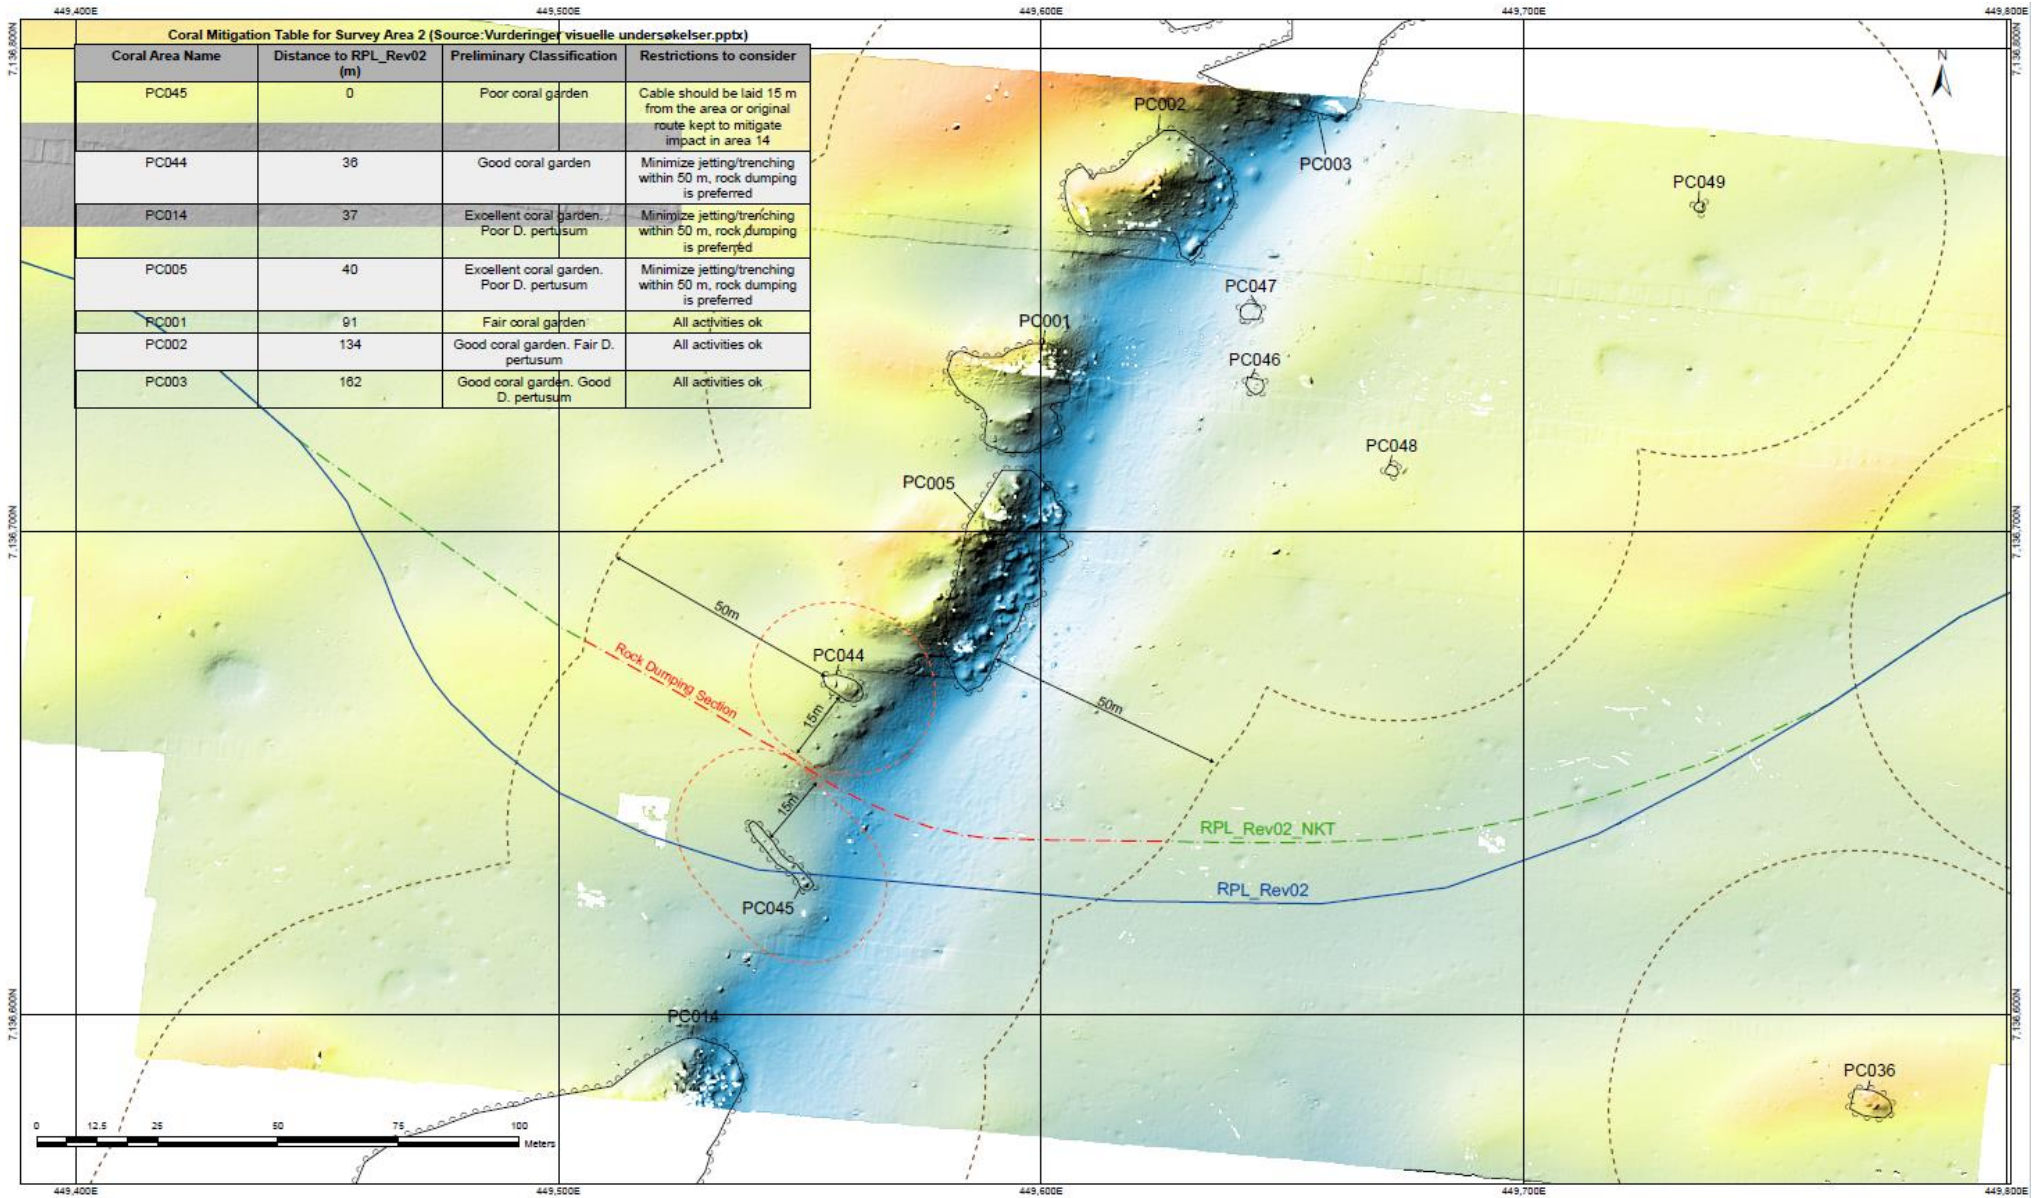
Drawing Title: **CORAL MITIGATION SURVEY AREA 2**

Coral Area Name	Distance to RPL_Rev02 (m)	Preliminary Classification	Restrictions to consider
PC045	0	Poor coral garden	Cable should be laid 15 m from the area or original route kept to mitigate impact in area 14
PC044	36	Good coral garden	Minimize jetting/trenching within 50 m, rock dumping is preferred
PC014	37	Excellent coral garden. Poor D. pertusum	Minimize jetting/trenching within 50 m, rock dumping is preferred
PC005	40	Excellent coral garden. Poor D. pertusum	Minimize jetting/trenching within 50 m, rock dumping is preferred
PC001	91	Fair coral garden	All activities ok
PC002	134	Good coral garden. Fair D. pertusum	All activities ok
PC003	162	Good coral garden. Good D. pertusum	All activities ok
