DRAUGEN ELEKTRIFISERING

Risikovurdering for sårbar bunnfauna ved kabeloperasjoner

TECHNICAL REPORT		
Title Draugen elektrifisering - risikovurdering for sårbar bunnfauna ved kabeloperasjoner		
Report No. 820 344	Revision Date 27.01.22	Rev. No. 02
Client OKEA	Client Contact Katrine Torvik	Client Reference Katrine Torvik

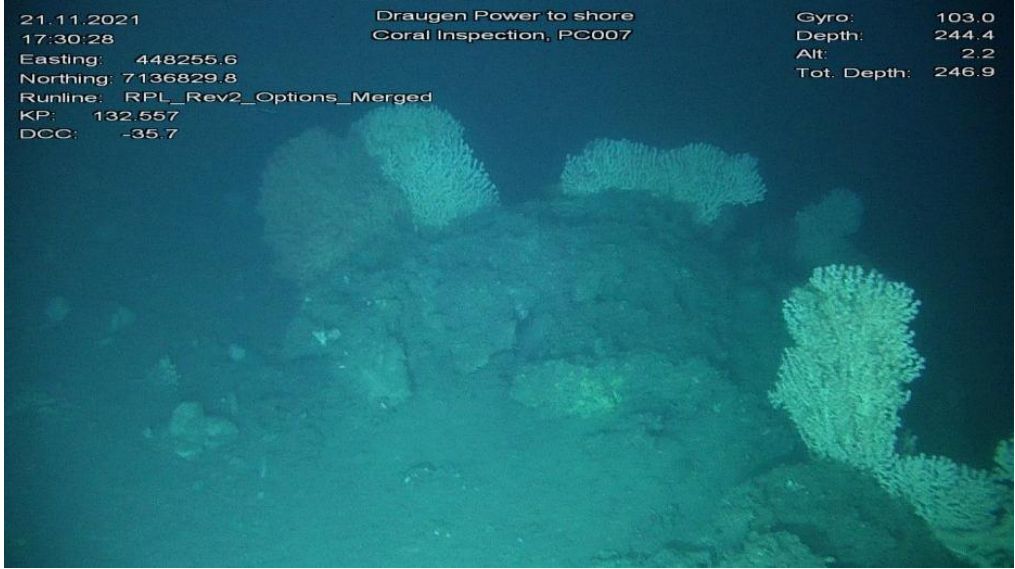
21.11.2021	Draugen Power to shore	Gyro:	103.0																										
17:30:28	Coral Inspection, PC007	Depth:	244.4																										
Easting: 448255.6		Alt:	2.2																										
Northing: 7136829.8		Tot. Depth:	246.9																										
Runline: RPL_Rev2_Options_Merged																													
KP: 132.557																													
DCC: -35.7																													
<p>PC011</p>	<table border="0"> <tr> <td>21.11.2021</td> <td>Draugen Power to shore</td> <td>Gyro:</td> <td>349.8</td> </tr> <tr> <td>19:05:18</td> <td>Coral Inspection, PC011</td> <td>Depth:</td> <td>247.3</td> </tr> <tr> <td>Easting: 448503.2</td> <td></td> <td>Alt:</td> <td>2.4</td> </tr> <tr> <td>Northing: 7136828.7</td> <td></td> <td>Tot. Depth:</td> <td>249.7</td> </tr> <tr> <td>Runline: RPL_Rev2_Options_Merged</td> <td></td> <td></td> <td></td> </tr> <tr> <td>KP: 132.310</td> <td></td> <td></td> <td></td> </tr> <tr> <td>DCC: -14.6</td> <td></td> <td></td> <td></td> </tr> </table>

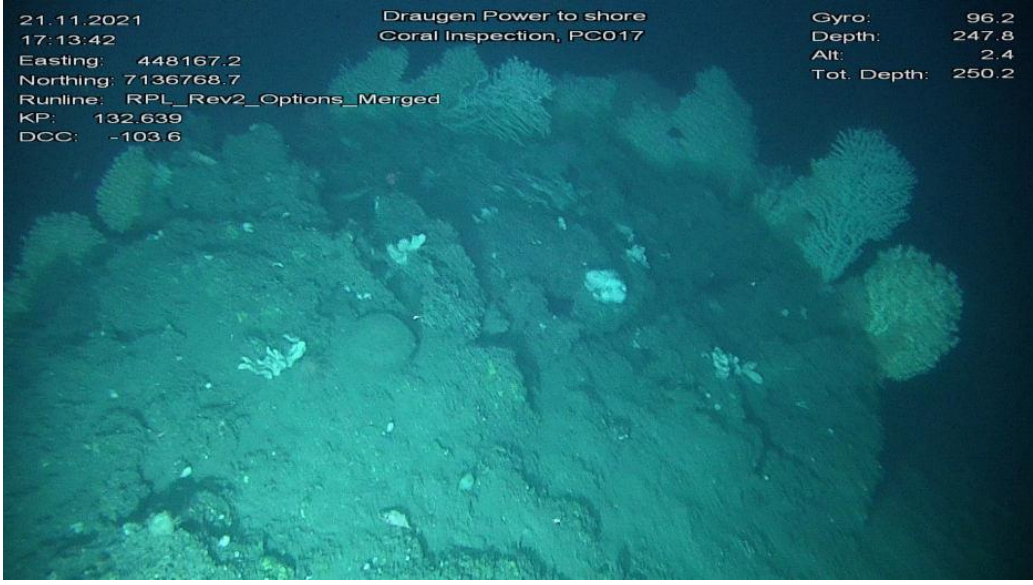
21.11.2021	Draugen Power to shore	Gyro:	96.2																										
17:13:42	Coral Inspection, PC017	Depth:	247.8																										
Easting: 448167.2		Alt:	2.4																										
Northing: 7136768.7		Tot. Depth:	250.2																										
Runline: RPL_Rev2_Options_Merged																													
KP: 132.639																													
DCC: -103.6																													
<p>PC028</p>	<table border="0"> <tr> <td>21.11.2021</td> <td>Draugen Power to shore</td> <td>Gyro:</td> <td>106.6</td> </tr> <tr> <td>18:39:09</td> <td>Coral Inspection, PC028</td> <td>Depth:</td> <td>243.0</td> </tr> <tr> <td>Easting: 448671.4</td> <td></td> <td>Alt:</td> <td>2.2</td> </tr> <tr> <td>Northing: 7136989.2</td> <td></td> <td>Tot. Depth:</td> <td>245.2</td> </tr> <tr> <td>Runline: RPL_Rev2_Options_Merged</td> <td></td> <td></td> <td></td> </tr> <tr> <td>KP: 132.157</td> <td></td> <td></td> <td></td> </tr> <tr> <td>DCC: 161.1</td> <td></td> <td></td> <td></td> </tr> </table>

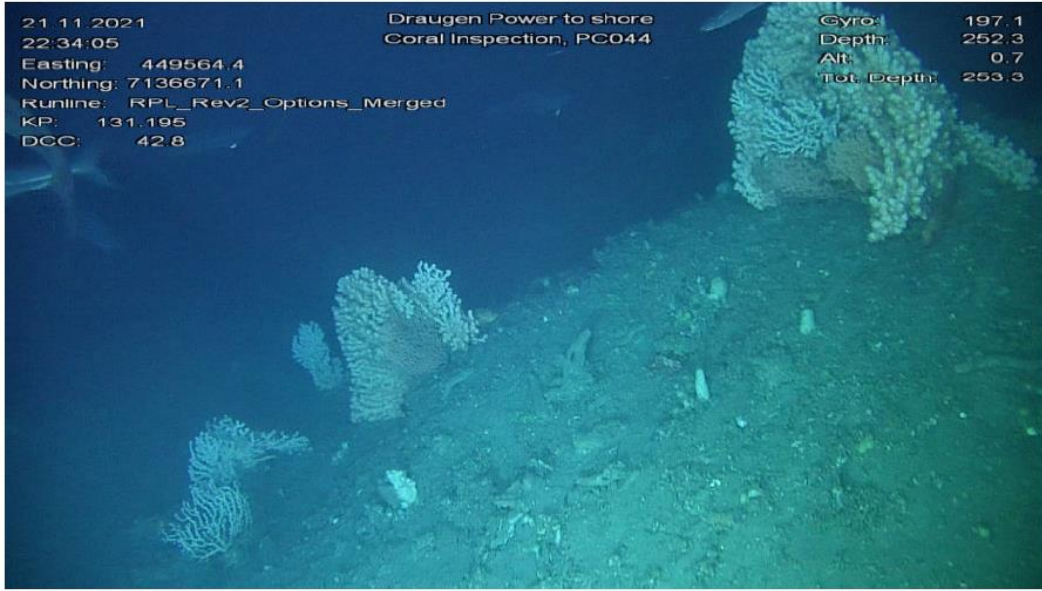
21.11.2021	Draugen Power to shore	Gyro:	197.1																										
22:34:05	Coral Inspection, PC044	Depth:	252.3																										
Easting: 449564.4		Alt:	0.7																										
Northing: 7136671.1		Tot. Depth:	253.3																										
Runline: RPL_Rev2_Options_Merged																													
KP: 131.195																													
DCC: 42.8																													
<p>PC045</p>	<table border="0"> <tr> <td>22.11.2021</td> <td>Draugen Power to shore</td> <td>Gyro:</td> <td>340.0</td> </tr> <tr> <td>00:30:41</td> <td>Coral Inspection, PC045</td> <td>Depth:</td> <td>253.1</td> </tr> <tr> <td>Easting: 449553.3</td> <td></td> <td>Alt:</td> <td>4.1</td> </tr> <tr> <td>Northing: 7136622.0</td> <td></td> <td>Tot. Depth:</td> <td>257.2</td> </tr> <tr> <td>Runline: RPL_Rev2_Options_Merged</td> <td></td> <td></td> <td></td> </tr> <tr> <td>KP: 131.202</td> <td></td> <td></td> <td></td> </tr> <tr> <td>DCC: -7.1</td> <td></td> <td></td> <td></td> </tr> </table>

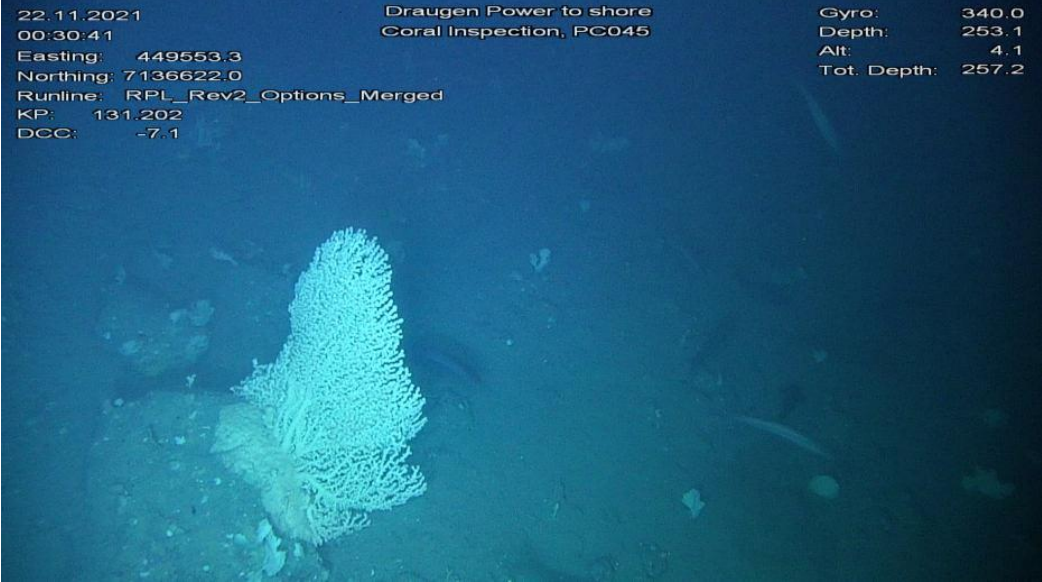
22.11.2021	Draugen Power to shore	Gyro:	340.0	00:30:41	Coral Inspection, PC045	Depth:	253.1	Easting: 449553.3		Alt:	4.1	Northing: 7136622.0		Tot. Depth:	257.2	Runline: RPL_Rev2_Options_Merged				KP: 131.202				DCC: -7.1
